回転機械における異常診断実施例

2010年2月5日

旭化成エンジニアリング株式会社
迫 孝司

1.1 ポンプ電動機軸受の損傷

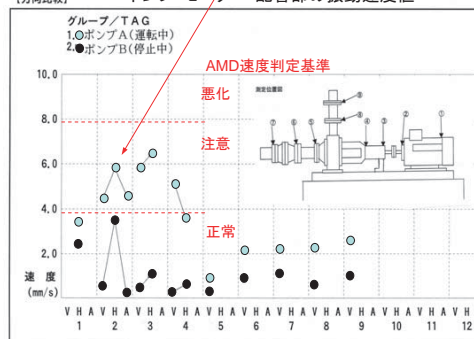
ポンプ・モーター・配管部の振動速度値

同一基礎上に2台据えられている、切り替え運転のポンプ

当該ポンプは弊社基準にて注意域にあり、特に停止しているポンプ電動機軸受部の速度値が高い。

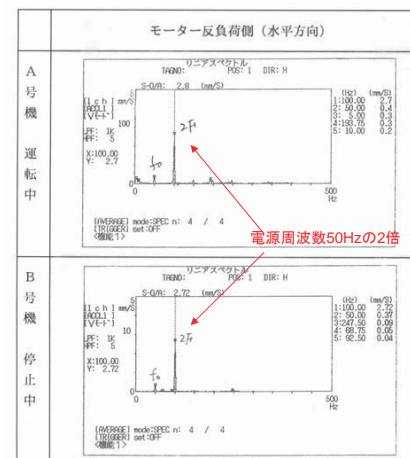
モーター反負荷側の速度スペクトル

運転中のA号機における卓越周波数は電源周波数50Hzの2倍である100Hz(エアギャップ不均一による電磁振動)であり、停止しているB号機にも伝搬している。

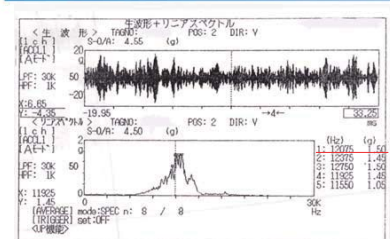
加速度波形と加速度スペクトル

- ①12kHz近傍の周波数が発生している
- ②エンベロープスペクトルでは152.5Hz(外輪キズ周波数)及び242.5Hz(内輪キズ周波数)が発生している

外輪と内輪レース面にキズが発生

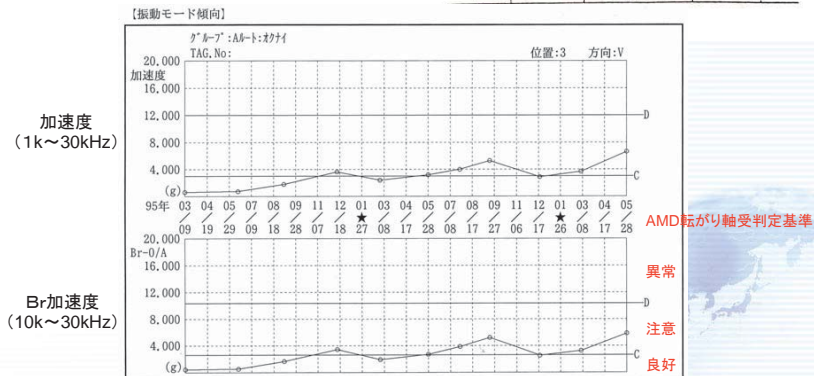
ポンプ駆動側軸受における加速度値の推移
 Copyright© 2008 Asahi Kasei Engineering Corporation. All Rights Reserved. AsahiKASEI

振動傾向管理において、ポンプ駆動側の軸受部(Pos③)の加速度値に上昇傾向が見られ、注意領域に入りさらに上昇傾向を示している。

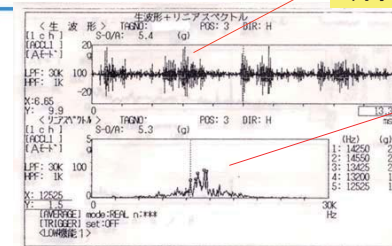
加速度波形及び加速度スペクトル

衝撃波形(突発型)の発生

精密診断の結果、軸受内輪に傷が発生していることがわかった。
 余寿命予測結果から、このままでは12月には要処置域(異常)に上昇する

12月定修時に軸受交換を計画

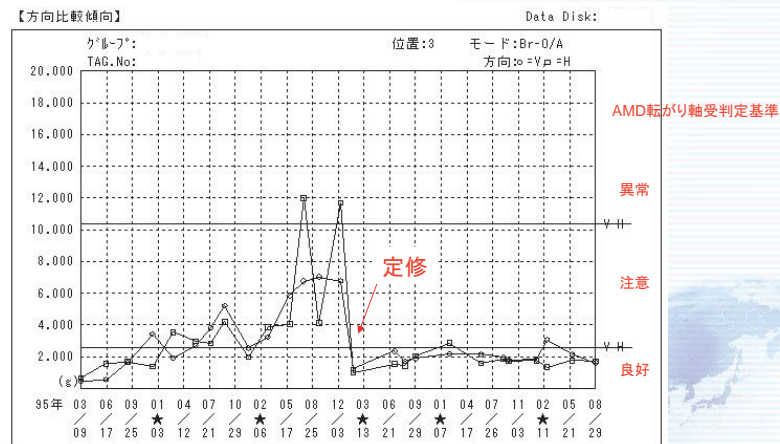
Br加速度(10k~30kHz)の推移

定修時に再発防止策として、エポキシ樹脂圧入工法による基礎改善工事や配管支持強度の向上を実施した → 定修後は、良好域で推移

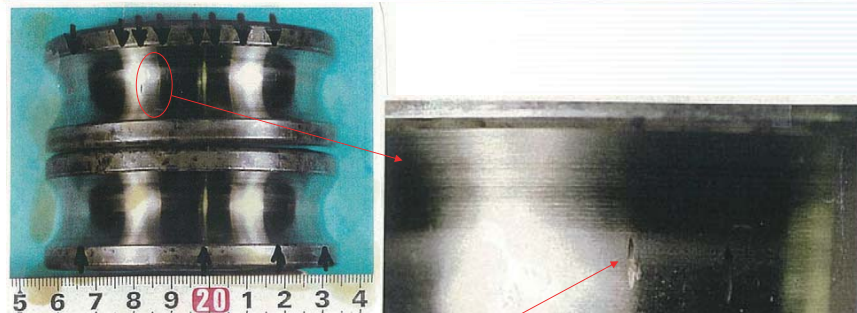
軸受開放結果(フォールスプリネリングの発生)

内輪レース面に多数のキズが発生

フォールスプリネリングの発生
 (転がり疲労はく離などではない)

停止時に発生したキズ(伝搬振動による)と判断

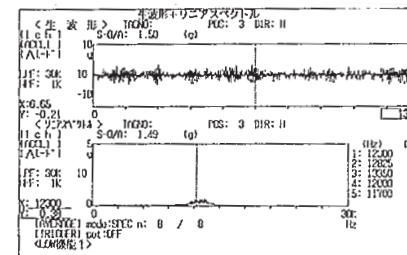
加速度波形

定修後は加速度レベルが低下し、周期性も見られなくなっている。

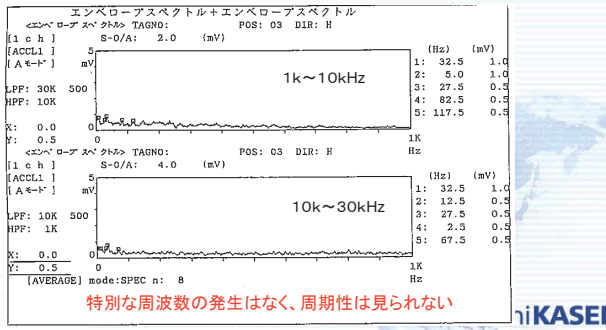
加速度スペクトル
(1k~30kHz)
Pos③H

加速度レベルは低いものの突発型加速度波形が発生

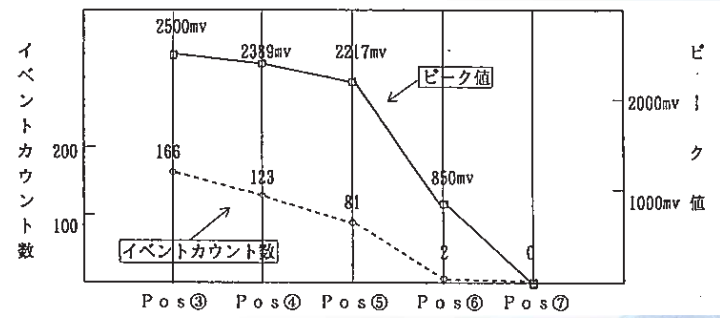
(2) AE計測結果

Pos③~⑤のサイロ減速機部のAEレベル及びイベントカウント数が多い事が分かる。

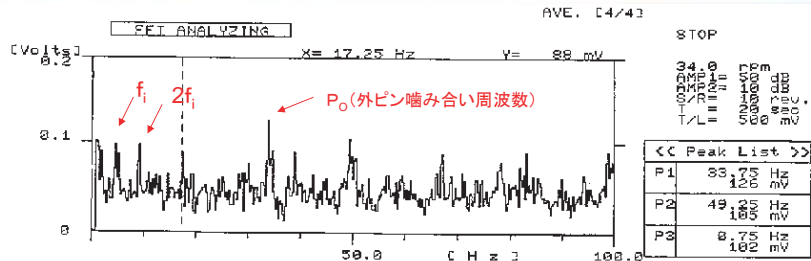
AEエンベロープスペクトル(100k~1MHz)

- ①低速軸回転周波数 f_1 及びその2倍、偏芯体軸受の内輪キズ周波数 f_1 とその2倍が発生
- ②突発型のAE波形が発生
- ③外ピンと曲線板の噛み合い周波数 P_0 が発生

- ①偏芯体軸受内輪(偏芯体)に傷の発生
- ②曲線板の磨耗の発生

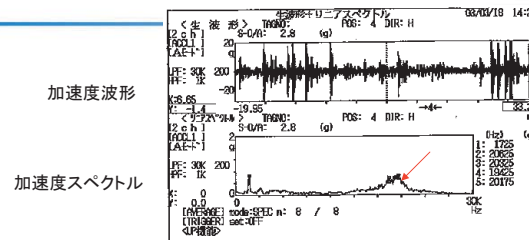
Pos④H: 加速度波形及びスペクトル(1k~30kHz)

突発型の波形が発生しており、20kHz近傍の周波数成分を保有している

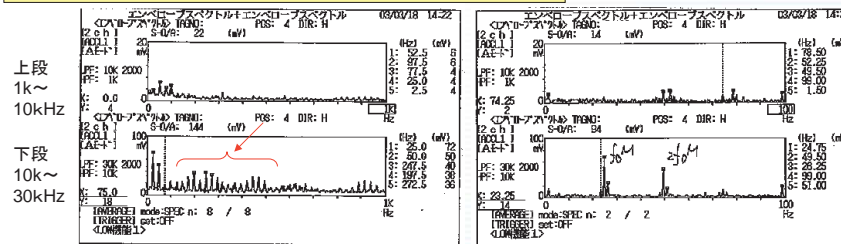
Pos④H: 加速度エンベロープスペクトル

特に、10k~30kHzにおけるエンベロープスペクトルでは、サイクロ減速機入力軸回転周波数及びその高次成分が発生しており、ガタの発生が見られる。

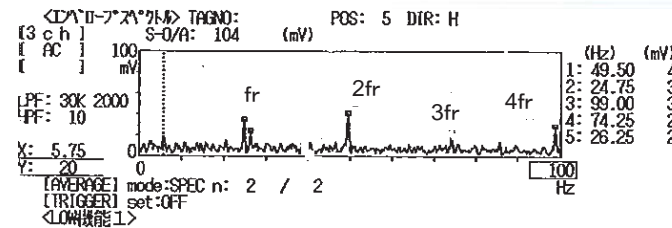
Pos⑤ AEエンベロープスペクトル

イベントカウント: 99個/10回転
⇒減速機交換後は1個/10回転

入力軸回転周波数 f_r およびその高次成分が発生しており、ガタの発生が見られる。

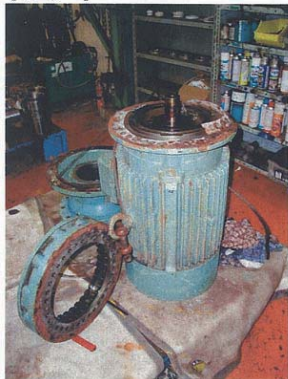
【モーター】

入力軸側(軸、偏芯体、偏芯体軸受)の嵌め合いガタが確認された。

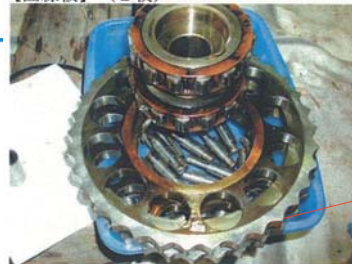
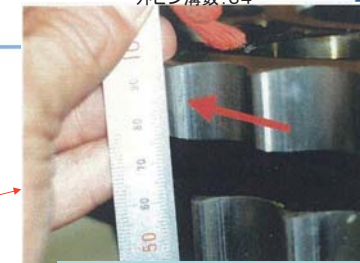
【曲線板】(2枚)

外ピンとの嵌め合い部にはく離発生

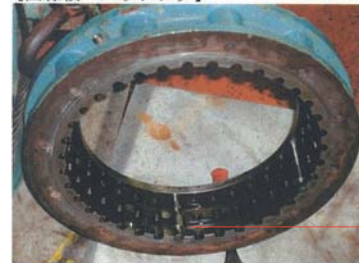
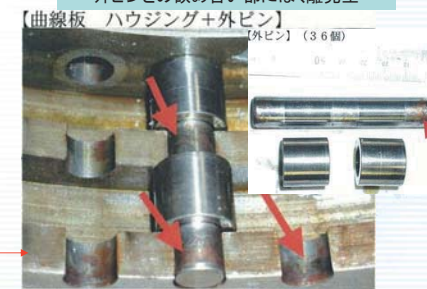
【曲線板 ハウジング】

外ピン取り付け部及び外ピンにフレッシングコロージョンが見られ、嵌め合いガタの発生が認められる。

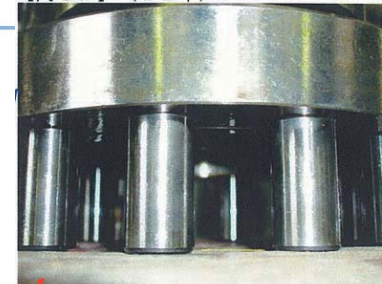
【内ピン】(12本)

特に異常は見られません。
