## 事例紹介2 精密診断の実践例

- 1) 高周波振動による電動機異常の判定
- 2) 斜流ポンプの共振

## 2. 斜流ポンプの共振

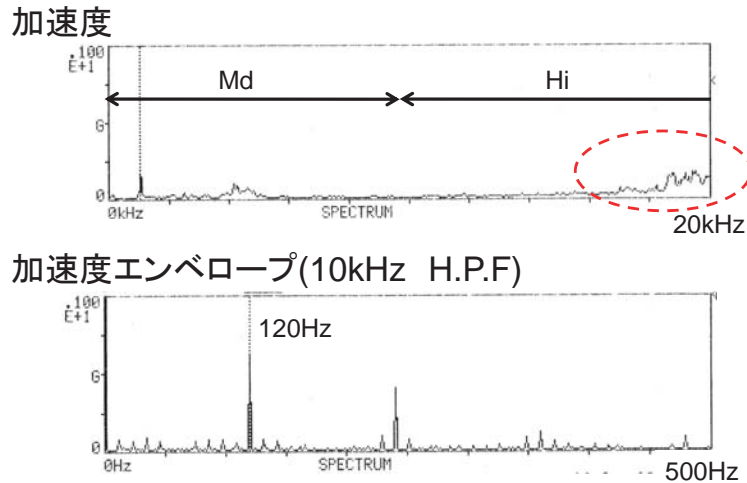
3) 異常振動の診断

・高周波振動(20kHz広帯域振動)が電磁加振

固定子または回転子の劣化

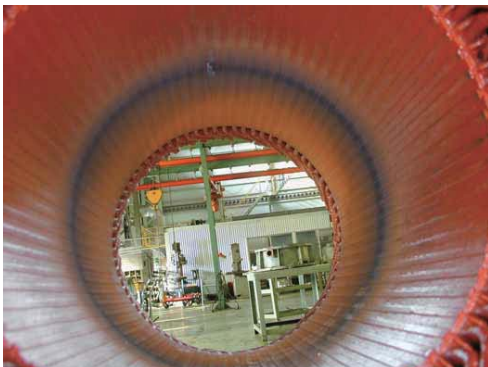
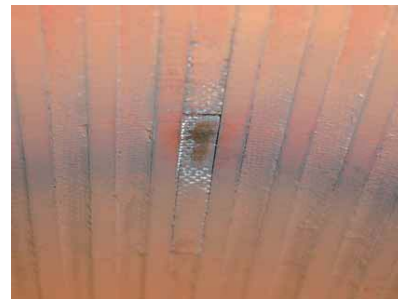
5) 分解結果

固定子ウィッジのゆるみ・浮き出し

劣化による振動増加が高周波帯域であったことから、センサの取付方法による検出感度の差を確認。補修までの監視強化は、接着材で仮設したセンサを使って携帯型振動計で計測するように指導。

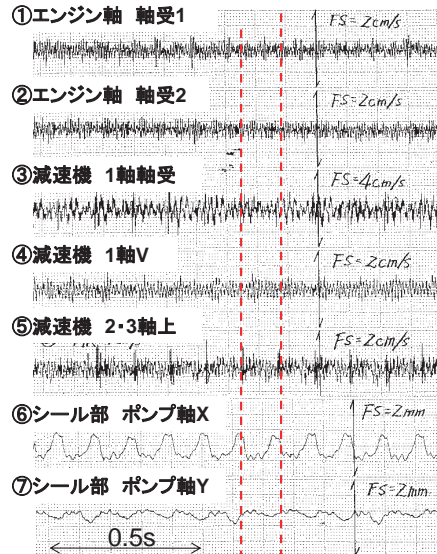
4) 異常振動の診断  
時系列波形

・ポンプ軸振動と同じ周期で、各部位に 衝撃が見られる

・ポンプ軸の振動によって、減速機と軸受の部品が加振されているため、歯車・軸受の寿命短縮を懸念

振動原因の究明と  
対策が必要

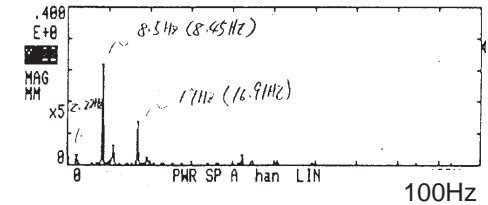
⑧ポンプ軸(吐出方向)変位

・ポンプ軸の振動 8.5Hz  
・減速機 8.5Hzの高調波

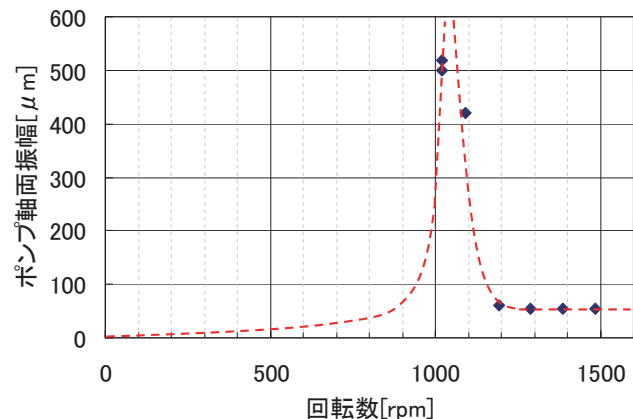
前回の点検データより、ポンプ軸の振動は共振と推定

共振部位はポンプ軸、加振源はエンジン軸側

- ・エンジン燃焼不調等によるトルク変動
- ・水中スリーブすきま増加による拘束低下

- ・エンジンの点検  
1気筒の燃料噴射装置が故障
- ・水中スリーブの点検  
異常摩耗なく、適正なすきま量

燃料噴射装置の取替後、  
ポンプ軸の異常振動は解消
