## ボイラ給水ポンプ配管系に発生した振動問題

株式会社 西島製作所  
福田 年布

## ボイラ給水ポンプ用モータに発生した振動問題

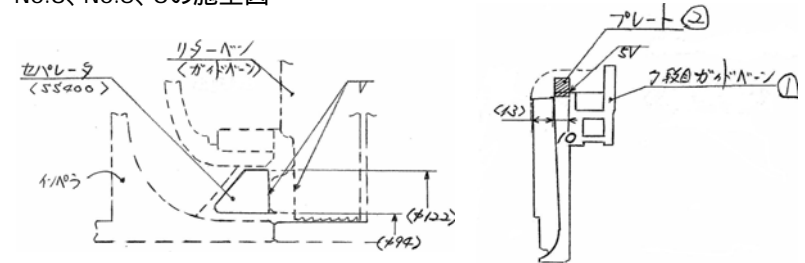
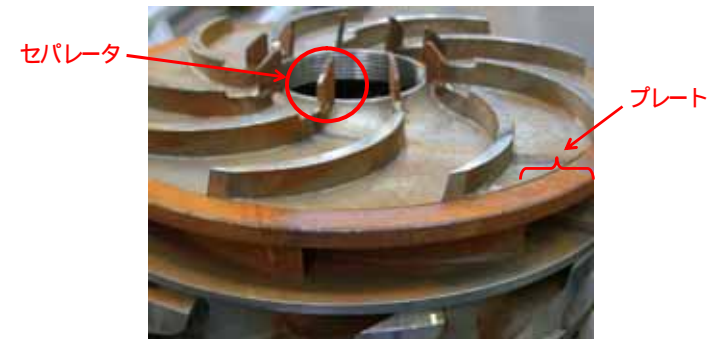
## No.3、No.5、6の施工図

No.	インペラ外径比 D2	デフューザ入口径 D3	内容
1	1.000 (1~3段目)	1.021	4~8段目のインペラ外径とデフューザ入口径との隙間が広い。
	0.922 (4~8段目)	1.021	
2	1.000 (1~6段目)	1.021	インペラ外径とデフューザ入口径との隙間の適正化
	0.830 (7~8段目)	0.848	
3			リターンベーン出口に旋回防止用セパレータを接合
4			インペラ出口圧力面側加工によりインペラ出口角度を小さくした。
5			7段目のガイドベーンから次段に続く流路に面積を狭める抵抗板を取付けた。
6	1.000 (1~5段目)	1.021	6段目にも抵抗板を追加した。
	0.830 (6~7段目)	0.848	
	1.000 (ラスト)	1.021

- インペラベーンとデフューザベーンの間隙を適切に No.2
- インペラ入口の予旋回を低減による締切揚程の上昇 No.3
- ポンプ内部抵抗増加による過大側の揚程降下 No.5、6

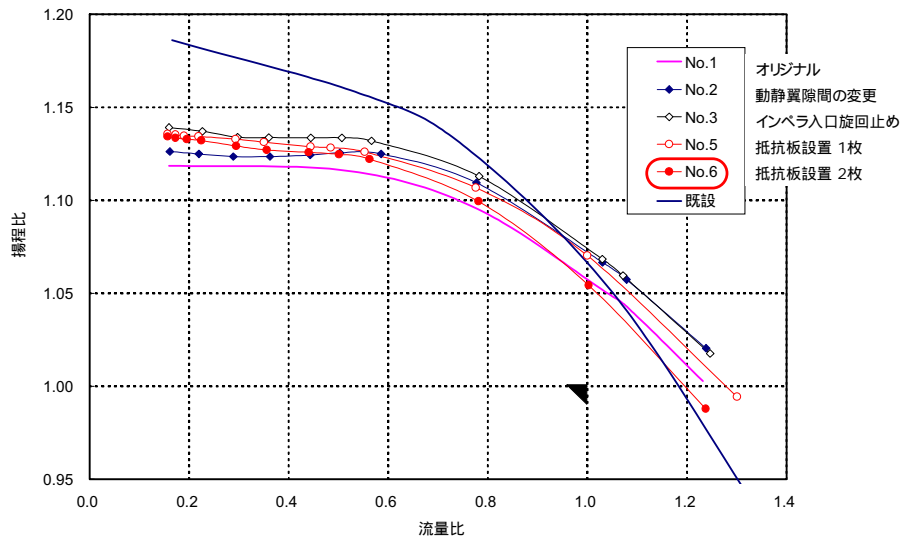
実機ポンプによる確認・対策試験結果@工場試験

既設に比べればまだまだだが「No.6」を対策型として、現地試運転を実施

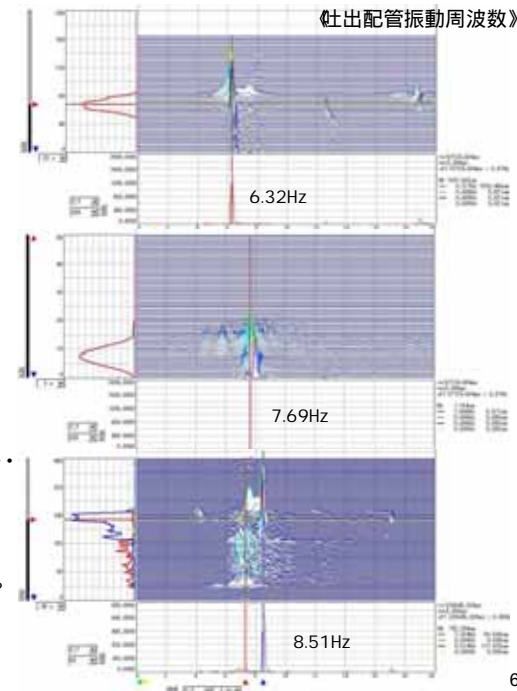
現地試運転 (振動周波数)

試運転1回目  
配管のエア抜きが不十分?

既設ポンプにて3時間程度  
耐圧試験を行った後。  
メイン配管のエアは抜けたと想定  
されるが振動発生。

減温水ラインのバルブを閉とし、  
エア溜りの要素をなくしたが  
振動発生。

条件により周波数が若干変化するが・・・

計測したものの、  
分析云々のレベルの振動ではなかった。

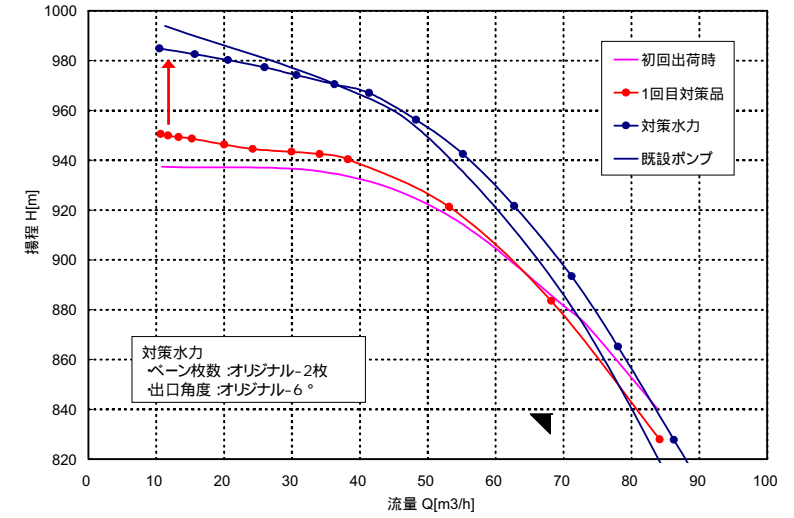
### 検証ポンプによる試験結果

既設にかなり近づいたので、対策品として製作  
性能試験時にもさまざまな振動現象あり

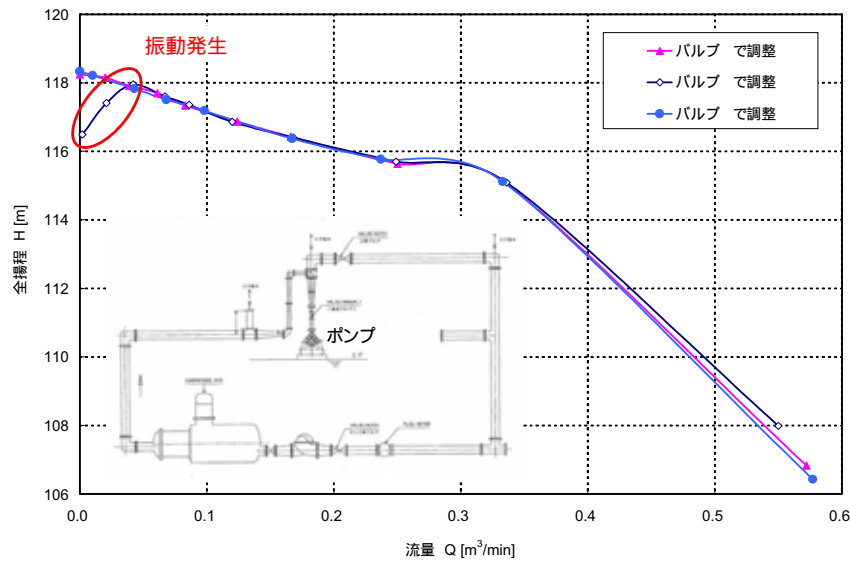
### (1) 流量制御バルブの位置で特性変化

- ・流量制御バルブの位置で振動が発生する場合がある。(性能特性も変わる)
- ・回転体と固定体の軸方向位置を変えると振動が発生する場合がある。
- ・吸込圧力を変化させると、卓越周波数や性能特性が変わる。
- ・振動の発生する流量域は、インペラによりバラツキがある。また、常降性であつても振動が発生する場合がある。  
データ取得により傾向分析は行つたが、要因まではつかめなかつた。

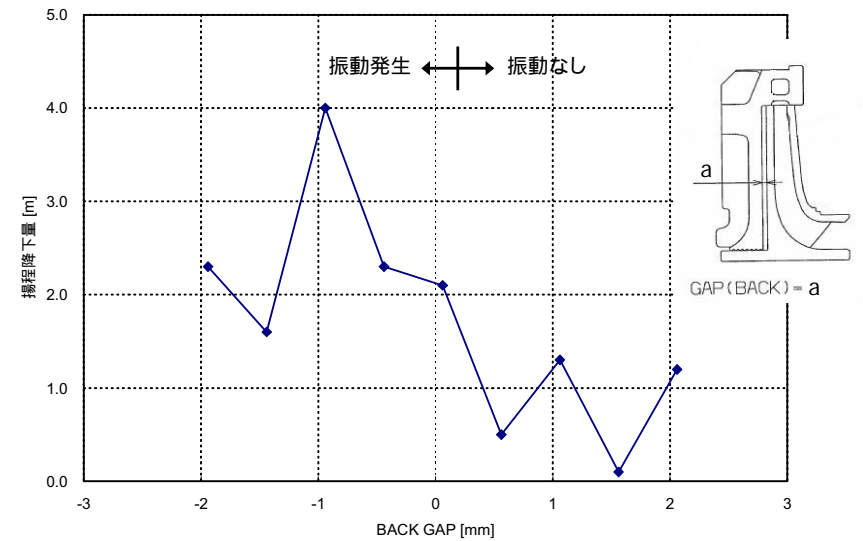
### (2) 回転体の軸方向セット位置で特性変化

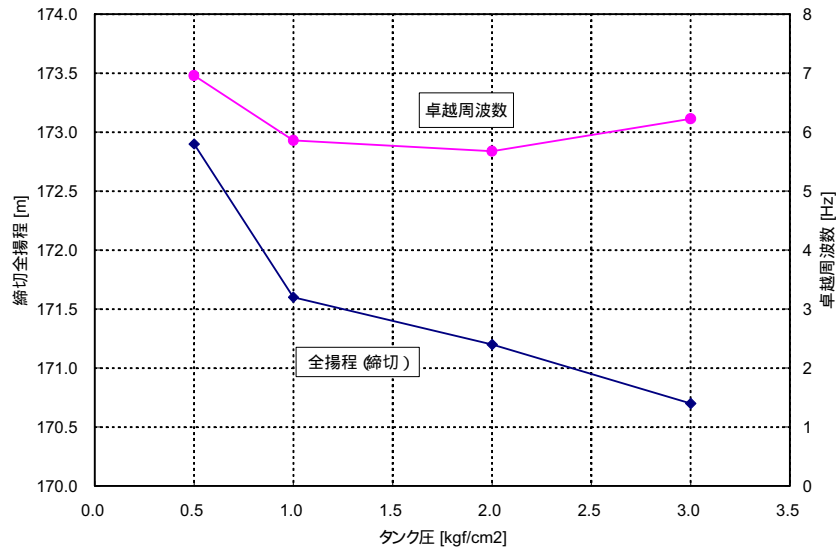
### (3) 吸込圧力による特性変化

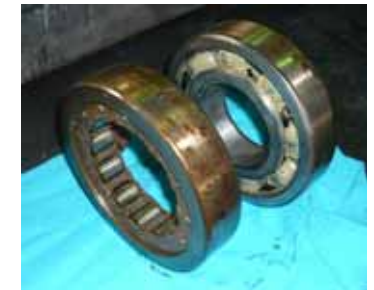
### (1) ベアリング異音 & 振動

反継手側水平方向で88 μm  
 納入後6年、何度か軸受周りのトラブルあり  
 問題のモータ?

### (2) 分解点検の結果、外輪側に摺動傷

### (3) ブラケット、ベアリング交換し 工場試運転 良好

### (4) 現地試運転 振動大、何が違うのか?

条件		CP側			反CP側		
		V	H	A	V	H	A
無負荷 (工場)	速度	0.8	1.4	1.0	1.9	1.9	0.7
	変位	2.5	7.5	4.0	11.5	10.5	3.5
無負荷 (現地)	速度	2.5	<b>6.6</b>	-	<b>3.4</b>	<b>7.9</b>	-
	変位	19.5	<b>55.2</b>	-	<b>26.3</b>	<b>56.8</b>	-
負荷 (2台運転)	速度	2.0	<b>6.2</b>	1.7	<b>3.6</b>	<b>9.6</b>	1.0
	変位	15.6	<b>60.6</b>	13.9	<b>30.1</b>	<b>72.8</b>	8.6
負荷 (1台運転)	速度	2.0	<b>6.6</b>	1.8	<b>3.6</b>	<b>7.5</b>	2.1
	変位	15.3	<b>61.9</b>	14.3	<b>28.9</b>	<b>60.4</b>	16.9

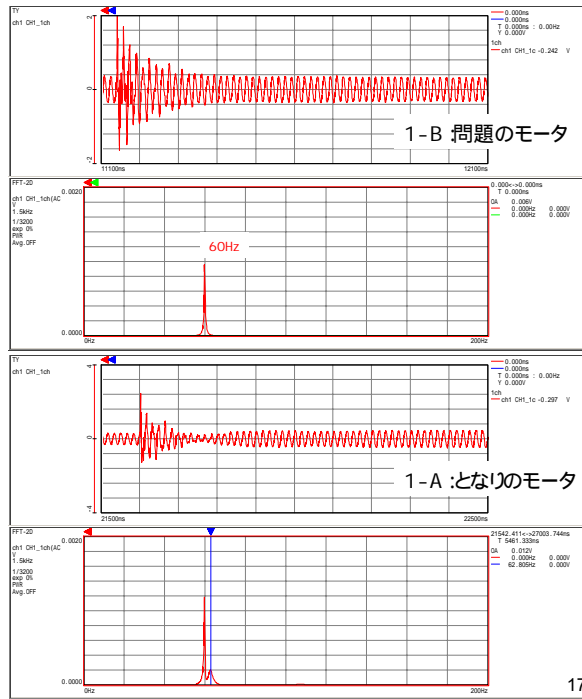
### 打撃による固有振動数測定

<1-B>  
暗振動(となりで稼動中)と同じ周期 & 暗振動レベルそのものが高い

<1-A>  
暗振動から少しずれたところにピークあり

共振してる

何で今頃顕著に?

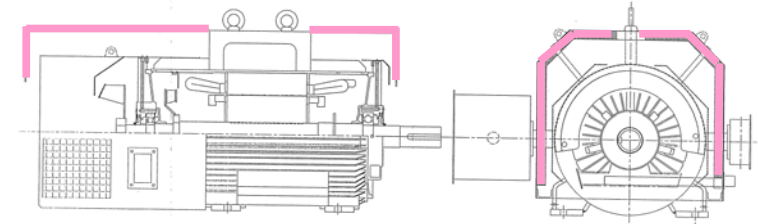
納入当初はモータに防音カバー(180kg)が載っていた。

メンテのときに邪魔、以前のベアリング損傷はカバー内部が高温になるからと想定、カバーがなくても敷地境界での騒音レベルも問題ない。

1年程前から取り外して運用

重量バランスが変わって共振、カバーがなくなり状態が露出

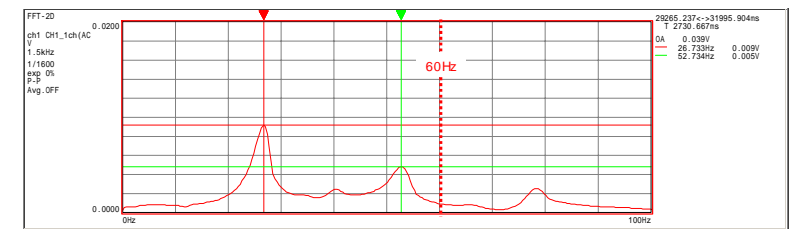
### 対策結果

条件		CP側			反CP側			
		V	H	A	V	H	A	
1-B	モータ単体	対策前	19.5	55.2	-	26.3	56.8	-
	対策後(4/27)	9.2	17.4	6.3	4.5	14.9	4.5	
	減少量	10.3	37.8	-	21.8	41.9	-	
1-B	負荷運転	対策前	15.3	51.9	14.3	28.9	60.4	16.9
	対策後(4/27)	17.1	8.8	2.6	16.1	10.7	4.5	
	減少量	▲1.8	43.1	11.7	12.8	49.7	12.0

おもりの効果あり、40 μm程度振動レベル低下。  
他、3台にも水平展開し、運用頂くことになった。

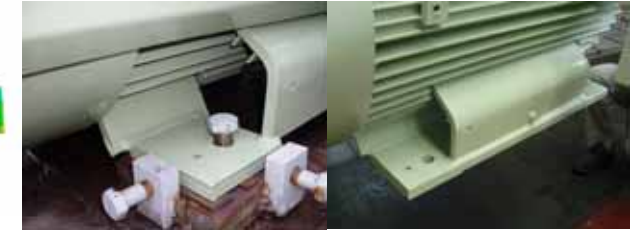
## 設計変更箇所

1st MODE : 92.354Hz

- 主な変更内容
- 01 : 脚が4箇所独立  
2枚の長板
  - 02 : フレーム肉厚を16mm  
から19mm

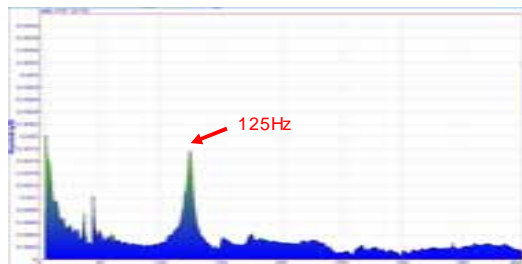
## 対策結果

号機	管理項目	CP 側(負荷側)			反 CP 側(反負荷側)		
		V	H	A	V	H	A
1-A (7/29)	速度	0.7	1.3	0.6	1.4	1.1	0.7
	振幅	6.6	7.6	5.4	11.8	7.0	7.2
1-B (7/27)	速度	0.8	1.0	0.6	0.8	1.3	0.7
	振幅	9.0	9.7	4.7	7.1	8.9	7.9
2-A (7/26)	速度	1.5	2.2	1.3	1.3	2.2	0.8
	振幅	9.0	14.2	11.3	11.3	15.6	8.9
2-B (7/28)	速度	0.9	1.3	1.2	0.8	1.6	0.6
	振幅	7.2	11.4	4.8	6.9	12.7	5.6

振幅 最大で15.6  $\mu\text{m}$   
速度 最大で2.2mm/s  
固有振動数 :125Hz  
で良好。
