状態監視振動診断技術者コミュニティ 第9回ミーティング

遠心ポンプにて発生した転がり軸受の 損傷事例について

2017/7/21

株式会社ジェイペック
石倉 陽

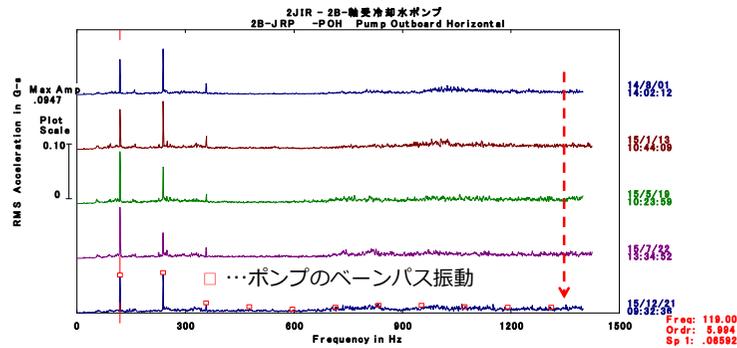
周波数スペクトルの時系列変化

(周期測定データ) ※Fmax 1,400 Hz, LOR 1600

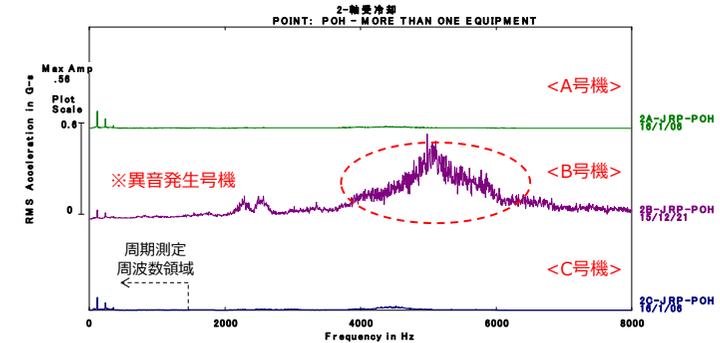
他号機との比較 ※Fmax 8,000 Hz, LOR 6400

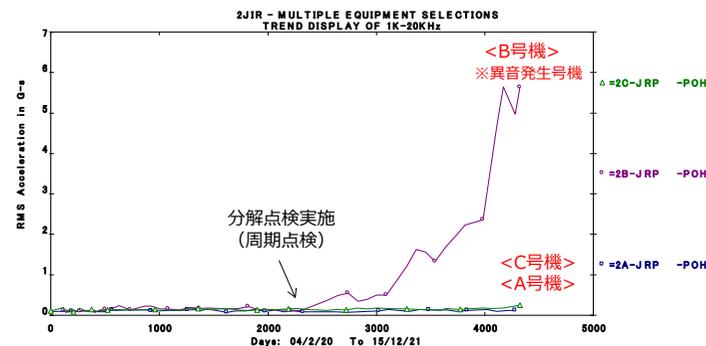
振動加速度値 (G RMS) の推移

※1,000 - 20,000 Hz

※何らかの異常が発生している模様

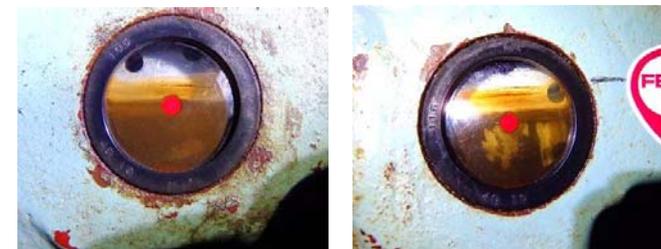
反カップリング側軸受の2つの油面計

油面計の観察

汚れが目立っていたため、オイルを採取。

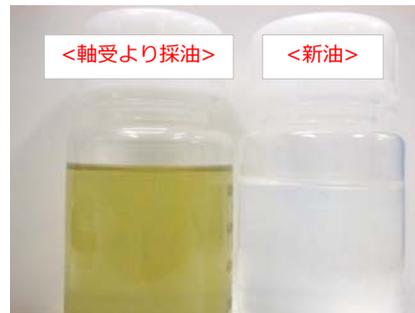
- オイルの清浄度を測定
ISO4406清浄度コード 23/21/17
参考) 新油 15/13/10

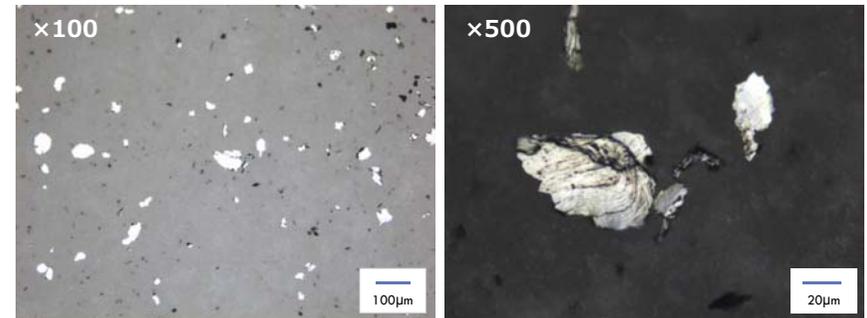
- 光学顕微鏡による油中異物の観察

金属粒子と推測される多数の粒子あり。摩耗箇所は？

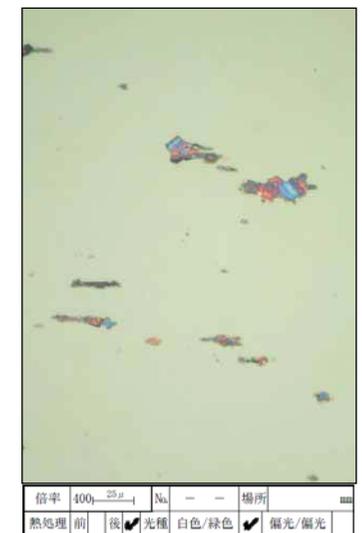
- 分析フェログラフィー
- ・ 330℃加熱処理後に、粒子を観察。
- ・ 粒子は青あるいは黄に変化。

※SUSであれば色に変化なし

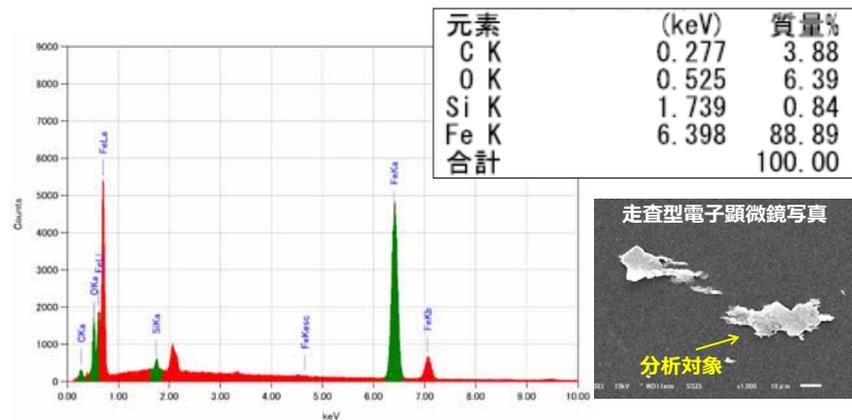
EDXによる粒子の元素分析結果

※粒子にクロムは含まれていない

- 分析結果から、粒子はクロムを含まないFC250（軸受箱）あるいは軸受保持器（低炭素鋼）の摩耗粒子であると考えられる。
- クリープに伴う軸受箱の摩耗であれば、軸受外輪の材質であるSUJ2（クロム含有）の摩耗も進行し、振動波形にも変化が現れると考えられる。

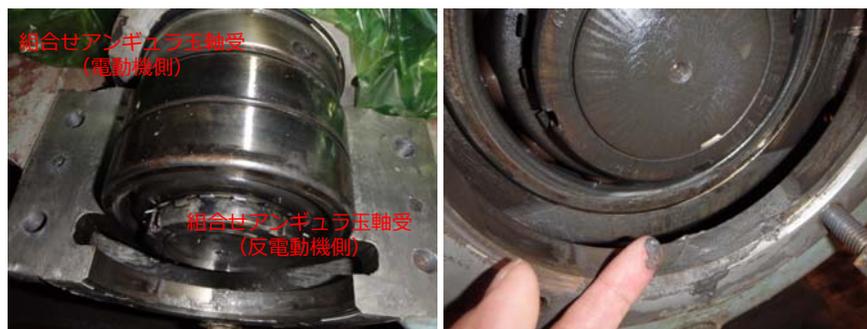
反カップリング側 軸受箱開放時の状況 (正面組み合わせアンギュラ玉軸受)

※軸受箱下部に堆積した多量の鉄粉

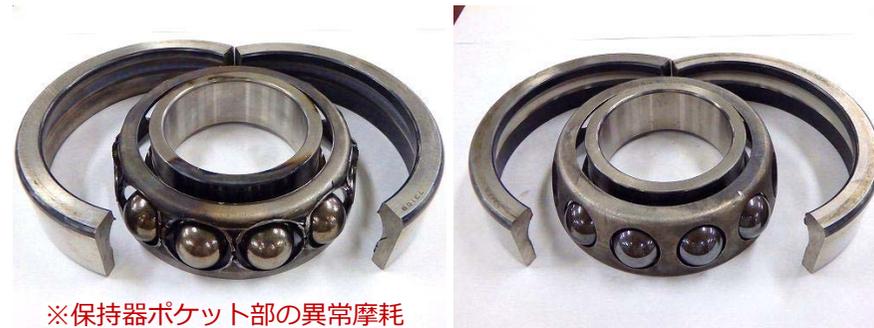
正面組み合わせアンギュラ玉軸受の状況

※保持器ポケット部の異常摩耗
(穴の拡大)を確認

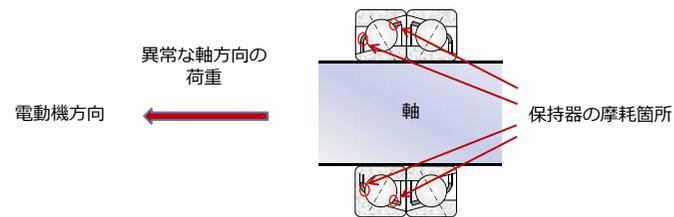
- 組合せ軸受のうち、電動機側の軸受保持器のみ、顕著な摩耗が確認されたことから、電動機方向に異常な荷重がかかっていたと考えられる（原因は不明）。

- 同機種ポンプ6台中、当該号機にのみ、今回初めて発生した事象。
