ボイラ給水ポンプ軸 クラックの発生とねじり振動

株式会社 西島製作所
和田章弘

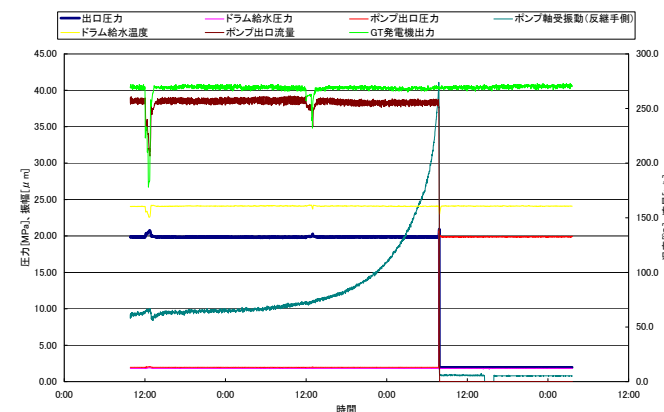
図2 監視パラメータ時間トレンド

- 火力発電所用ボイラ給水ポンプ
- 多段輪切型(11段/バランスピストン式)
- 電動機駆動(固定速)
- 運転開始後約6年を経過
(運転時間:15,614hr 起動停止回数121回)
- 突然、軸受振動が上昇しアラーム値33μmを超過⇒緊急停止

時間波形の急上昇傾向から、内部接触による熱曲がりの進展もしくはロータ部品の一部欠損によるアンバランスの増大などを懸念し、危険と判断して分解点検

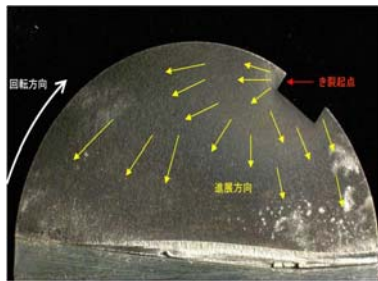
図3 クラック発生部位破断面

主軸の液体浸透探傷試験の結果
最終段から2番目の羽根車下
キー溝中央部に微小なクラック検出

亀裂の起点はキー溝側面の先端より
やや底側(1/3程度)

約45度傾いた方向から約1mm進展
した後に回転曲げ疲労の進展様相

- ・キー溝部に発生したフレットング疲労による疲労強度低下
- ・電動機起動時に発生するねじり振動による繰り返シトルク加振

- ①主軸径UP($\phi 95 \Rightarrow \phi 105$) 安全率3割向上・ねじり固有値変更
- ②カプリング変更(ねじり固有値変更・4次が近づいたため)
- ③羽根車を焼きバメ構造(フレットング防止)

この結果、以後同様の振動増加・軸クラックの発生を防止できた。

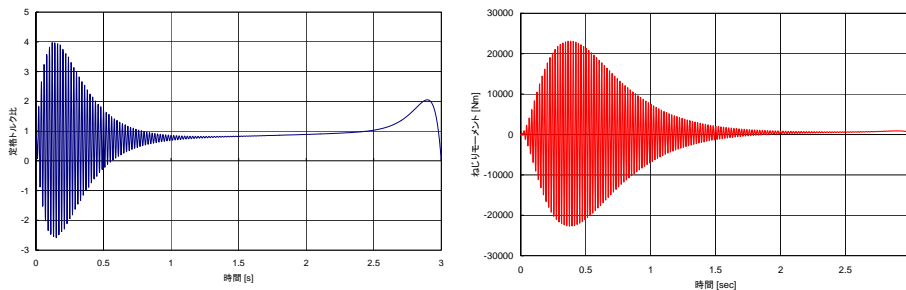
図4 ねじり振動応答解析

電源周波数50Hzのトルク変動を
付加したトルク曲線

亀裂発生部における
ねじりモーメント応答

可能性として、フレットングによる疲労強度の低下が
存在すると仮定すれば、亀裂の発生しうる応力の負荷があり得る
