ラジアル荷重を受ける転がり軸受の振動診断

広島大学大学院 工学研究科
機械システム工学専攻

対象機械: 転がり軸受試験装置の軸受部

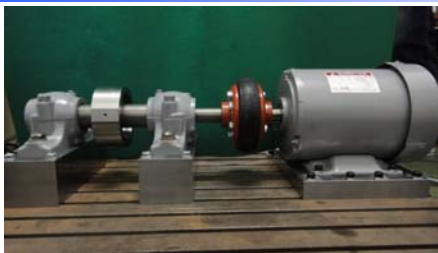
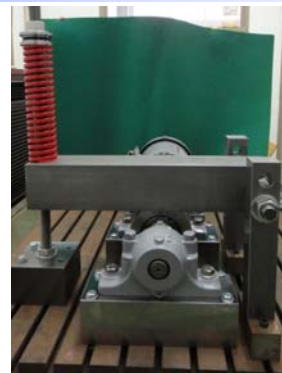
- 単列深溝玉軸受 (6006)
- 内輪回転数 1800 rpm
- グリス潤滑
- 外輪 (静止側) にラジアル荷重の負荷 8 kN
- 軸受外輪の加速度波形観測
- センサ感度 5 Hz ~ 15 kHz (± 3 dB), 10 kHzのローパスフィルタ
- サンプリング周波数 20kHz

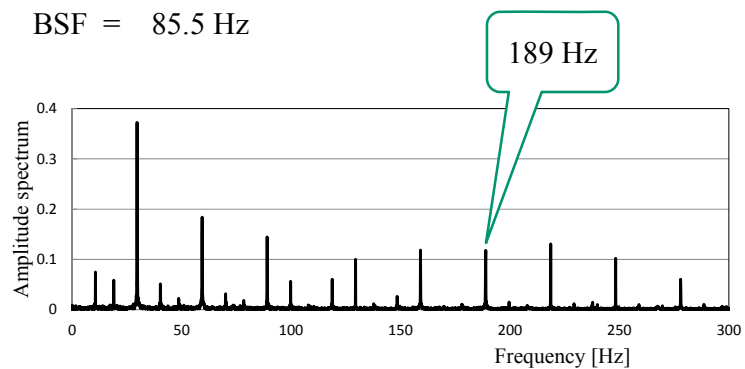
- 転がり軸受の特徴周波数

BPFI = 190 Hz

BPFO = 135 Hz

BSF = 85.5 Hz

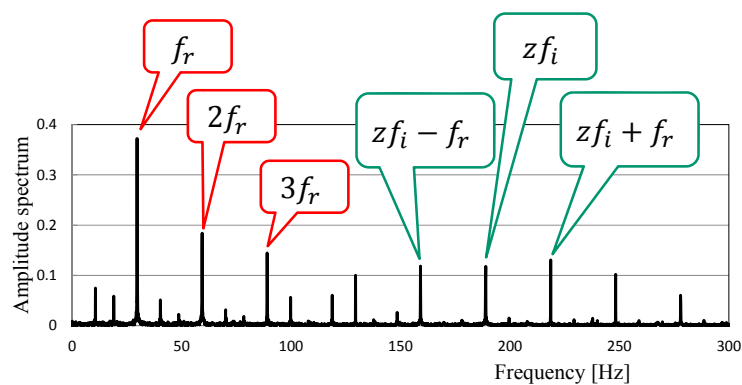
- 軸回転周波数 $f_r = 30$ Hz
- 転がり軸受の特徴周波数 BPFi = 190 Hz = zf_i

- 転がり軸受の内輪に傷が生じた場合
- アクシヤル荷重がなく、ラジアル荷重が大きい場合
特徴周波数: $zf_i \pm f_r$ に加え nf_r が生じることがある.
- 診断の際には、特徴パラメータの変化および周波数分析結果だけでなく、時系列波形(包絡線)にも注意する必要がある.
