## 蒸気タービン・発電機軸系のねじり振動

東芝エネルギーシステムズ エネルギーシステム技術開発センター  
平野俊夫

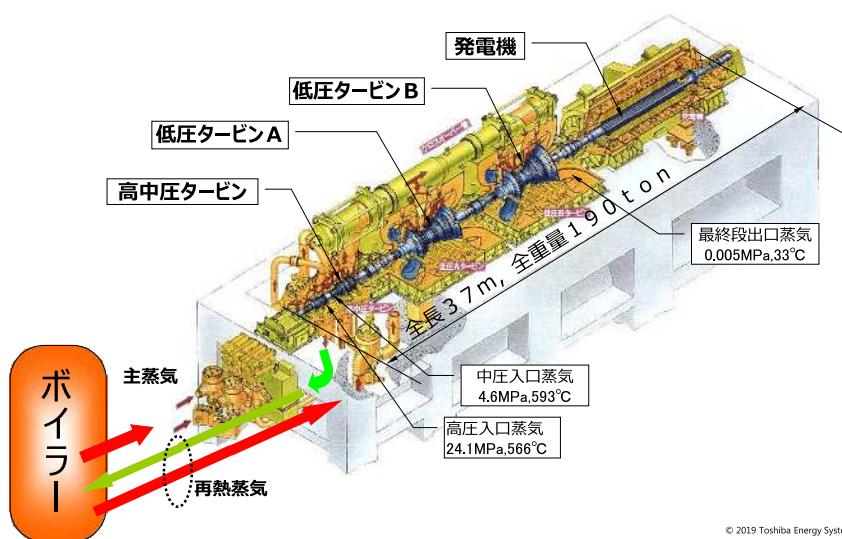
### 蒸気タービン・発電機の構造(700MWタンデム機)

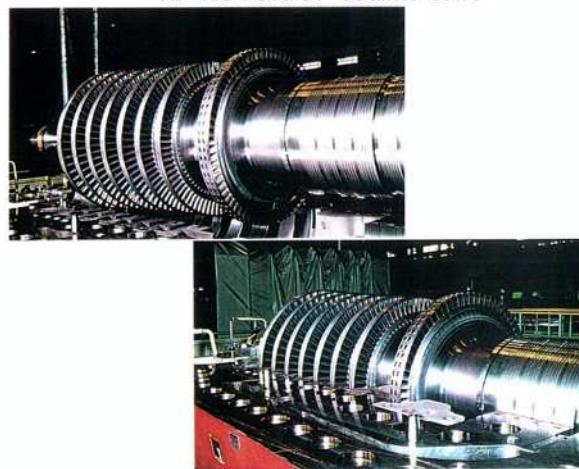
## 蒸気タービン高圧ロータ

HP ROTOR OF 600MW UNIT

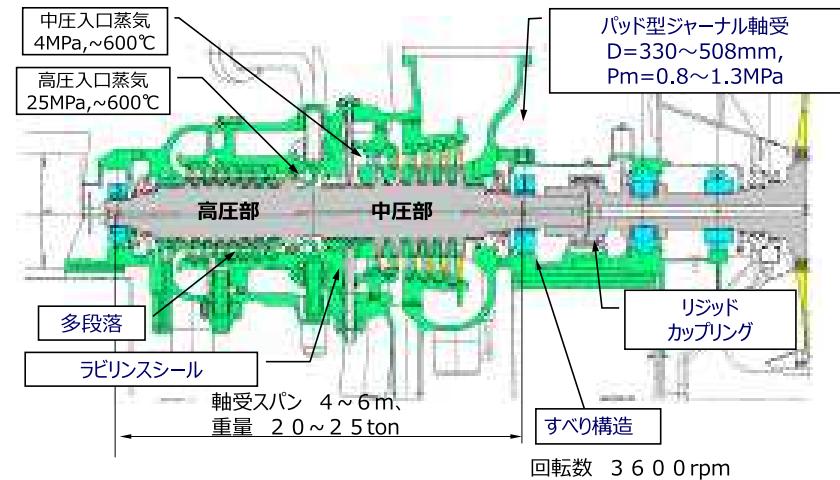
## 蒸気タービン高中圧ロータの構造

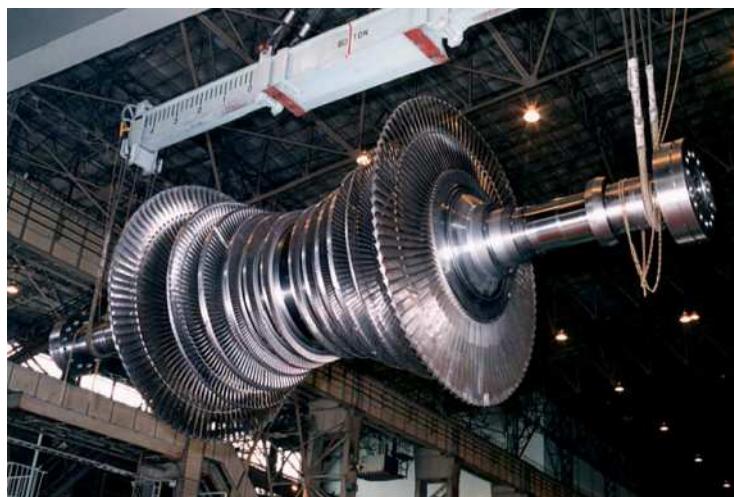
## 蒸気タービン低圧ロータ

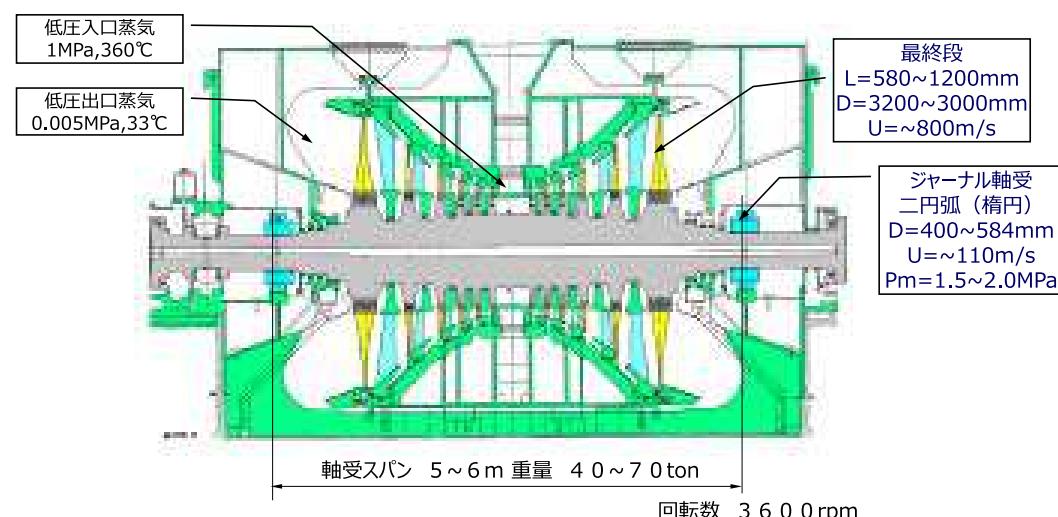
## 蒸気タービン低圧ロータの構造

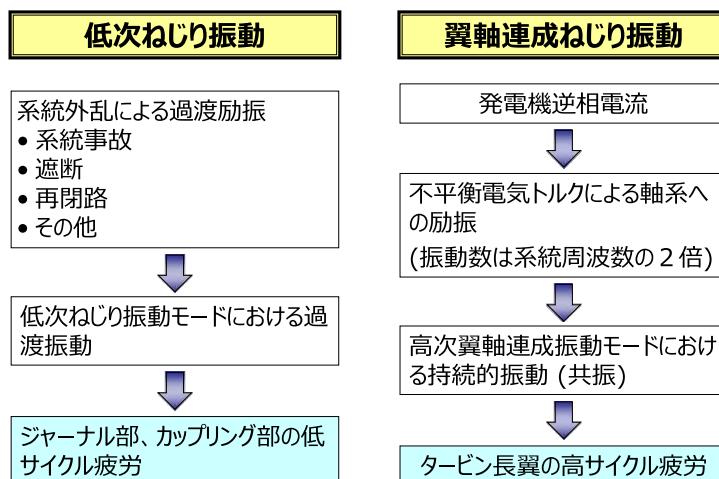
## 蒸気タービン・発電機のねじり振動

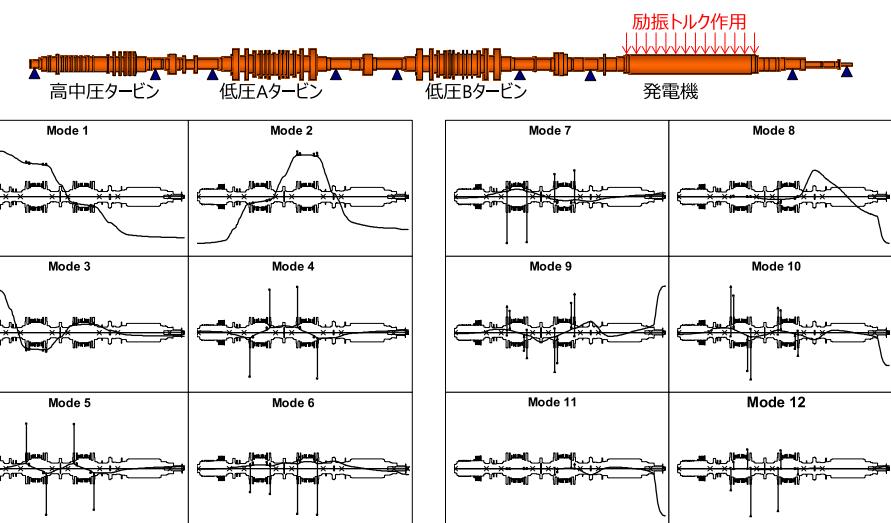
## ねじり振動モードの例 (700MW級蒸気タービン)

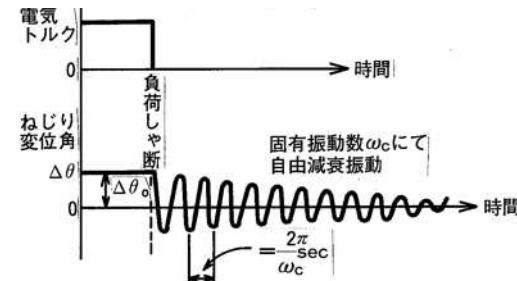
### ■ 負荷遮断時の低次ねじり振動例

低次ねじり振動モードが励振

↓  
ジャーナル部、カップリング部の低サイクル疲労

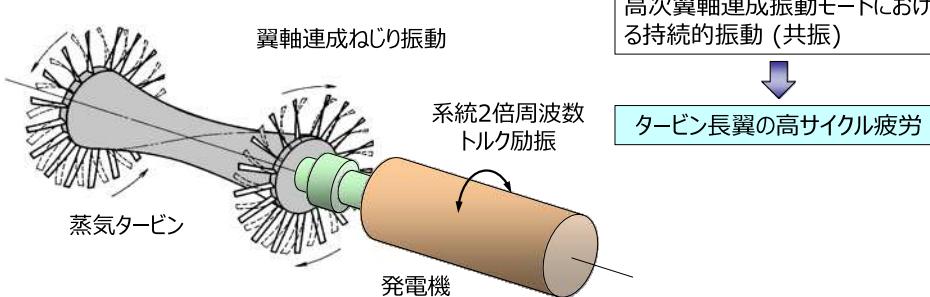
### ■ 高次ねじり振動

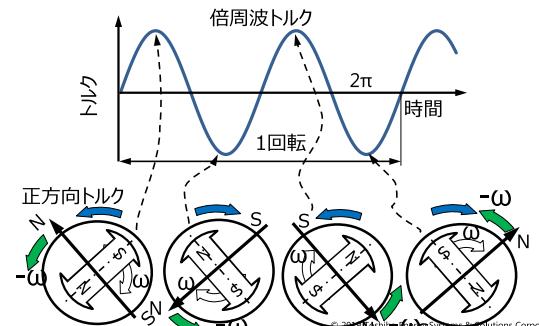
## 倍周波トルク励振

### ■ 逆相磁界による倍周波トルク

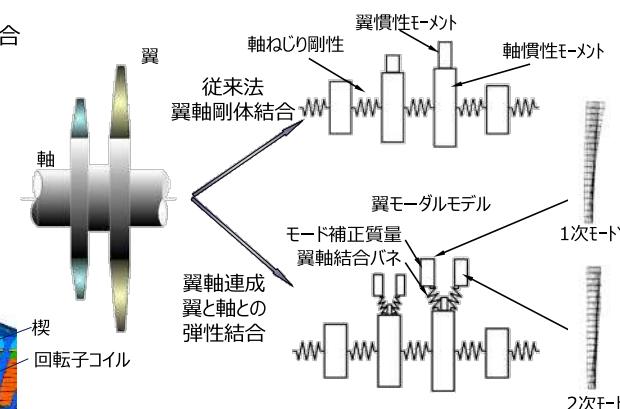
- タービン・発電機軸
  - ・ ねじりバネ+集中慣性モーメントの集合
  - ・ 発電機鉄心部は、断面形状を考慮
- タービン長翼
  - ・ 翼の弾性、回転数依存性を考慮
- 境界条件
  - ・ なし

発電機鉄心部の断面形状

タービン長翼の弾性を考慮したモデル

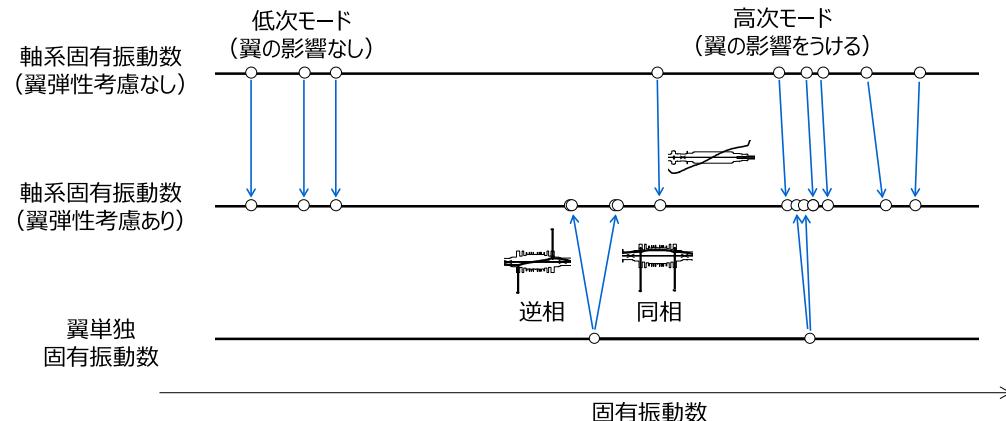
## 翼弾性の軸系ねじり固有振動数への影響

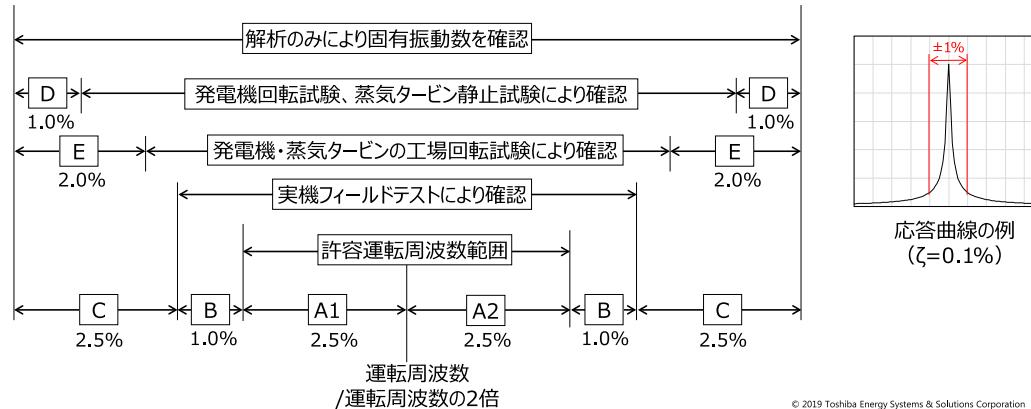
## 離調率の考え方

- 許容運転範囲 + 応答曲線の幅 + 計算誤差で規定
- 各種試験結果を反映することにより、計算誤差低減
- 数値はinformative

A1,A2:許容運転周波数  
B:応答曲線におけるマージン  
C:計算誤差  
D,E:各種試験による解析精度の向上分

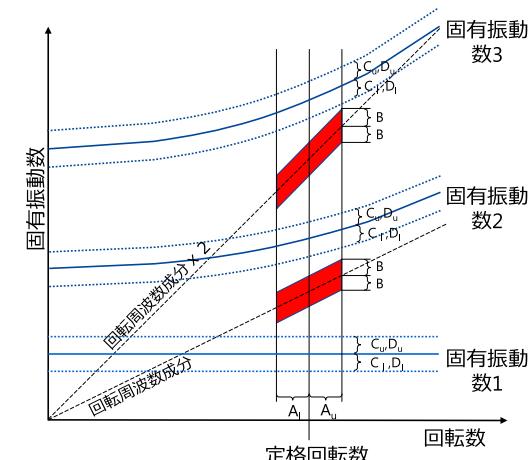
## 回転数依存性を考慮した離調の考え方
