ボイラ給水ポンプ軸 クラックの発生とねじり振動

株式会社 西島製作所
和田章弘

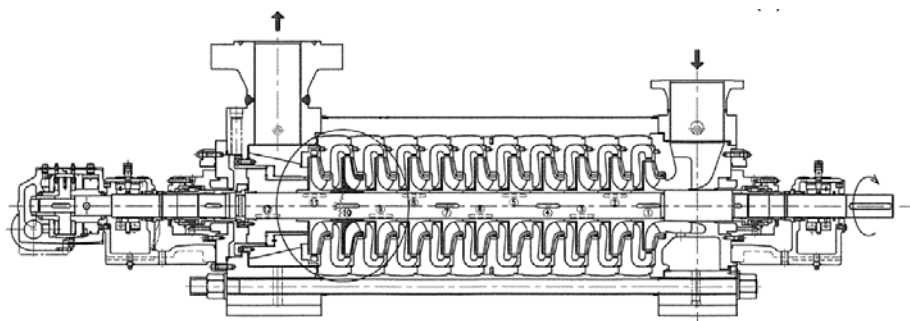
図1 対象機器(電動機駆動 多段輪切り型ボイラ給水ポンプ)

全揚程	1868m
吐出量	384.3m ³ /h
回転速度	2980min ⁻¹
電動機出力	2380kW
揚液	ボイラ給水
液温	166.9°C

- 火力発電所用ボイラ給水ポンプ
- 多段輪切型(11段/バランスピストン式)
- 電動機駆動(固定速)
- 運転開始後約6年を経過
(運転時間:15,614hr 起動停止回数121回)
- 突然、軸受振動が上昇しアラーム値33μmを超過⇒緊急停止
